# Energiahatékony háztervek aerobiológiai vonatkozásai.

MAGYAR Donát<sup>1</sup>, BÁLINT Rozália<sup>2</sup>, PATKÓ Csilla<sup>3</sup>

1 Nemzeti Népegészségügyi és Gyógyszerészeti Központ, Budapest;

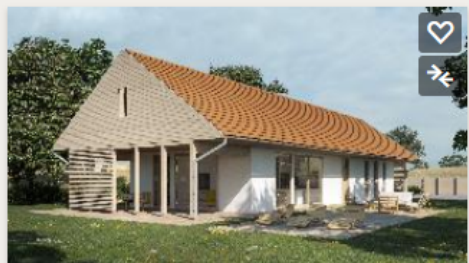
**NMTK-064** KIVITELI TERV ELÉRHETŐ

**5 db** SZOBÁK SZÁMA

**123 m<sup>2</sup>** ALAPTERÜLET

Hagyományos megjelenésű korszerű lakóház

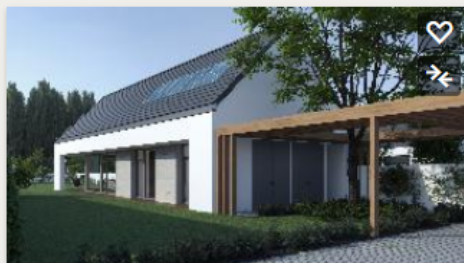
**NMTK-002** KIVITELI TERV ELÉRHETŐ

**3 db** SZOBÁK SZÁMA

**103 m<sup>2</sup>** ALAPTERÜLET

Praktikus, letisztult otthon

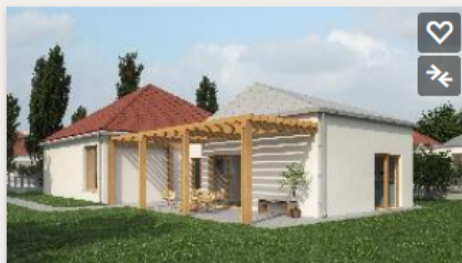
**NMTK-081** KIVITELI TERV ELÉRHETŐ

**4 db** SZOBÁK SZÁMA

**107 m<sup>2</sup>** ALAPTERÜLET

Újragondolt kockaház

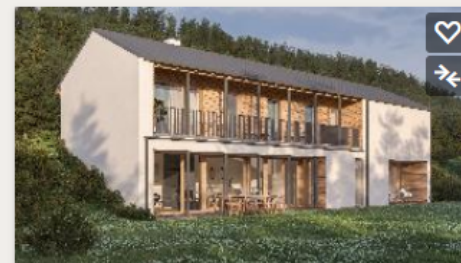
**NMTK-031\_2** KIVITELI TERV ELÉRHETŐ

**6 db** SZOBÁK SZÁMA

**151 m<sup>2</sup>** ALAPTERÜLET

Kortárs többgenerációs családi ház

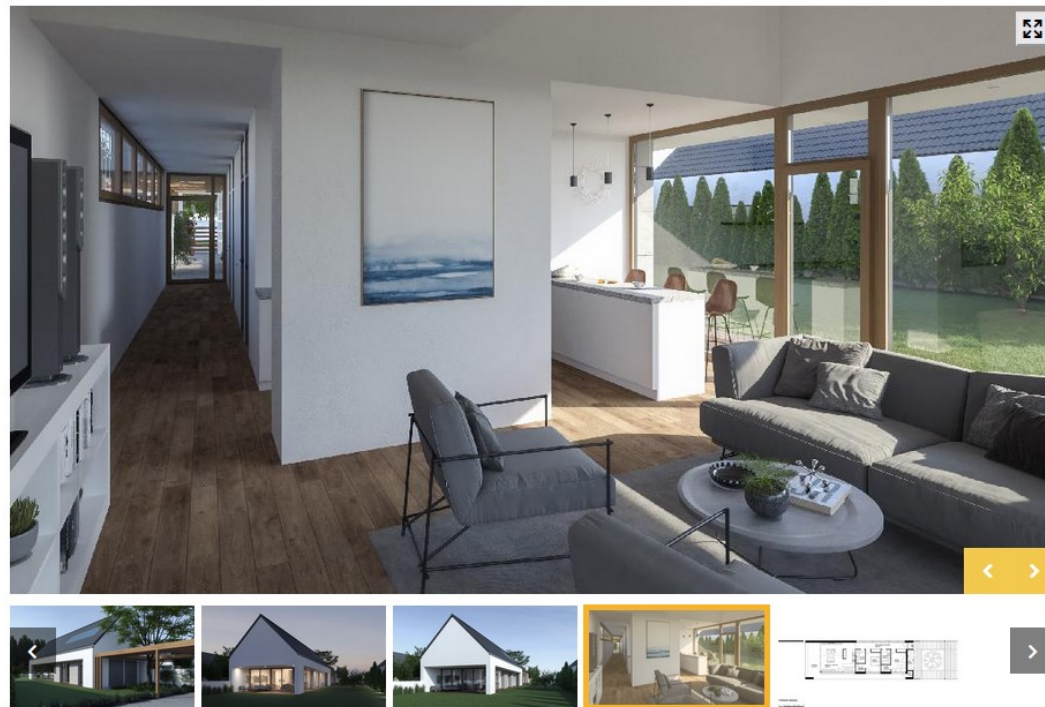
### NMTK-002 mintaterv

3 db

SZOBÁK SZÁMA

103 m<sup>2</sup>

ALAPTERÜLET

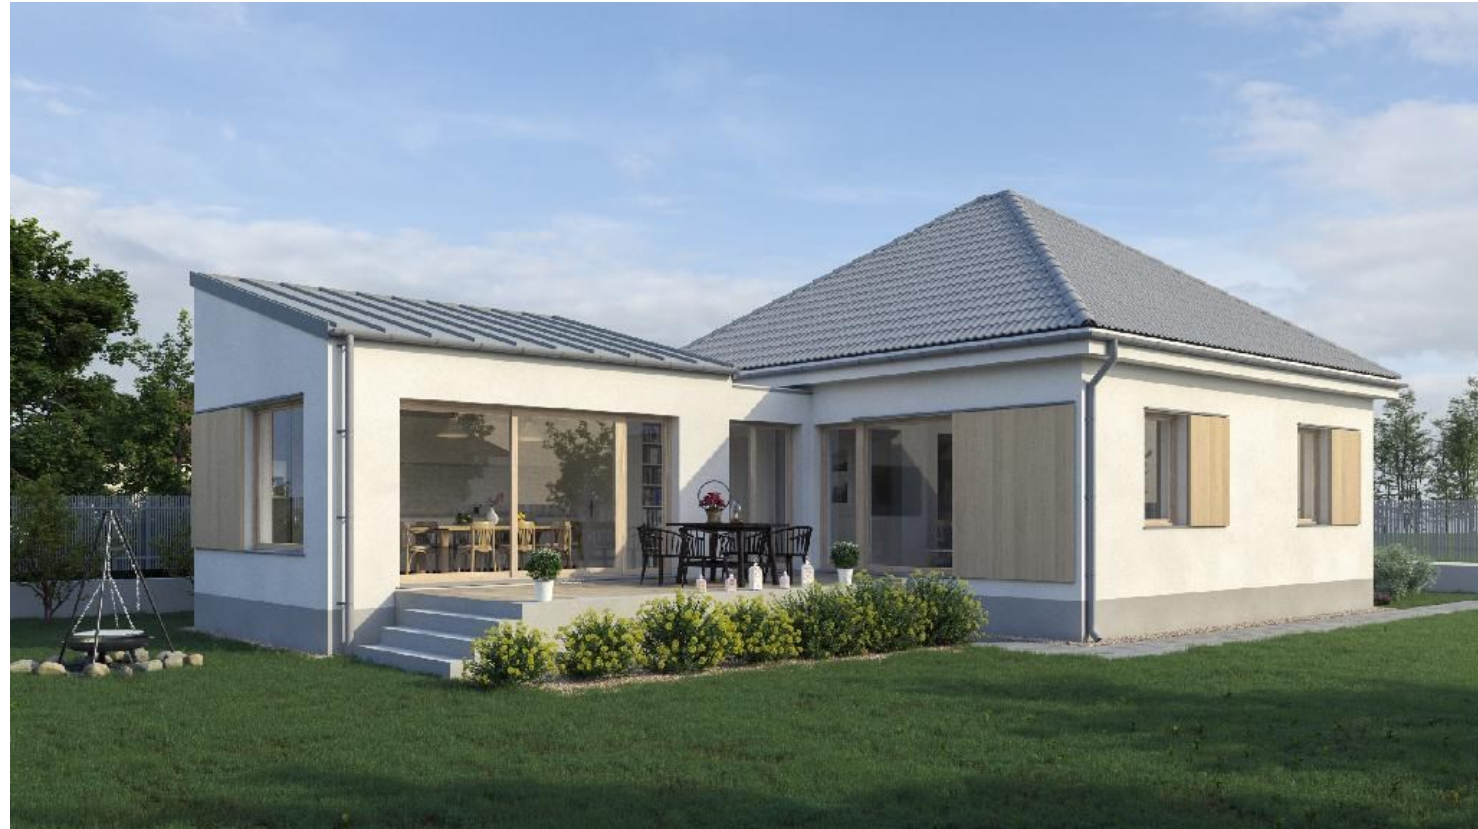
- átlagos alapterülete **134,1 m<sup>2</sup>** (min.: 60; max.: 295);
- szobák száma **4,4** (min.: 2; max.: 7).
- Az épülettervek **6%-a** lapostető;
- és **64%-a** beépítetlen magastető.

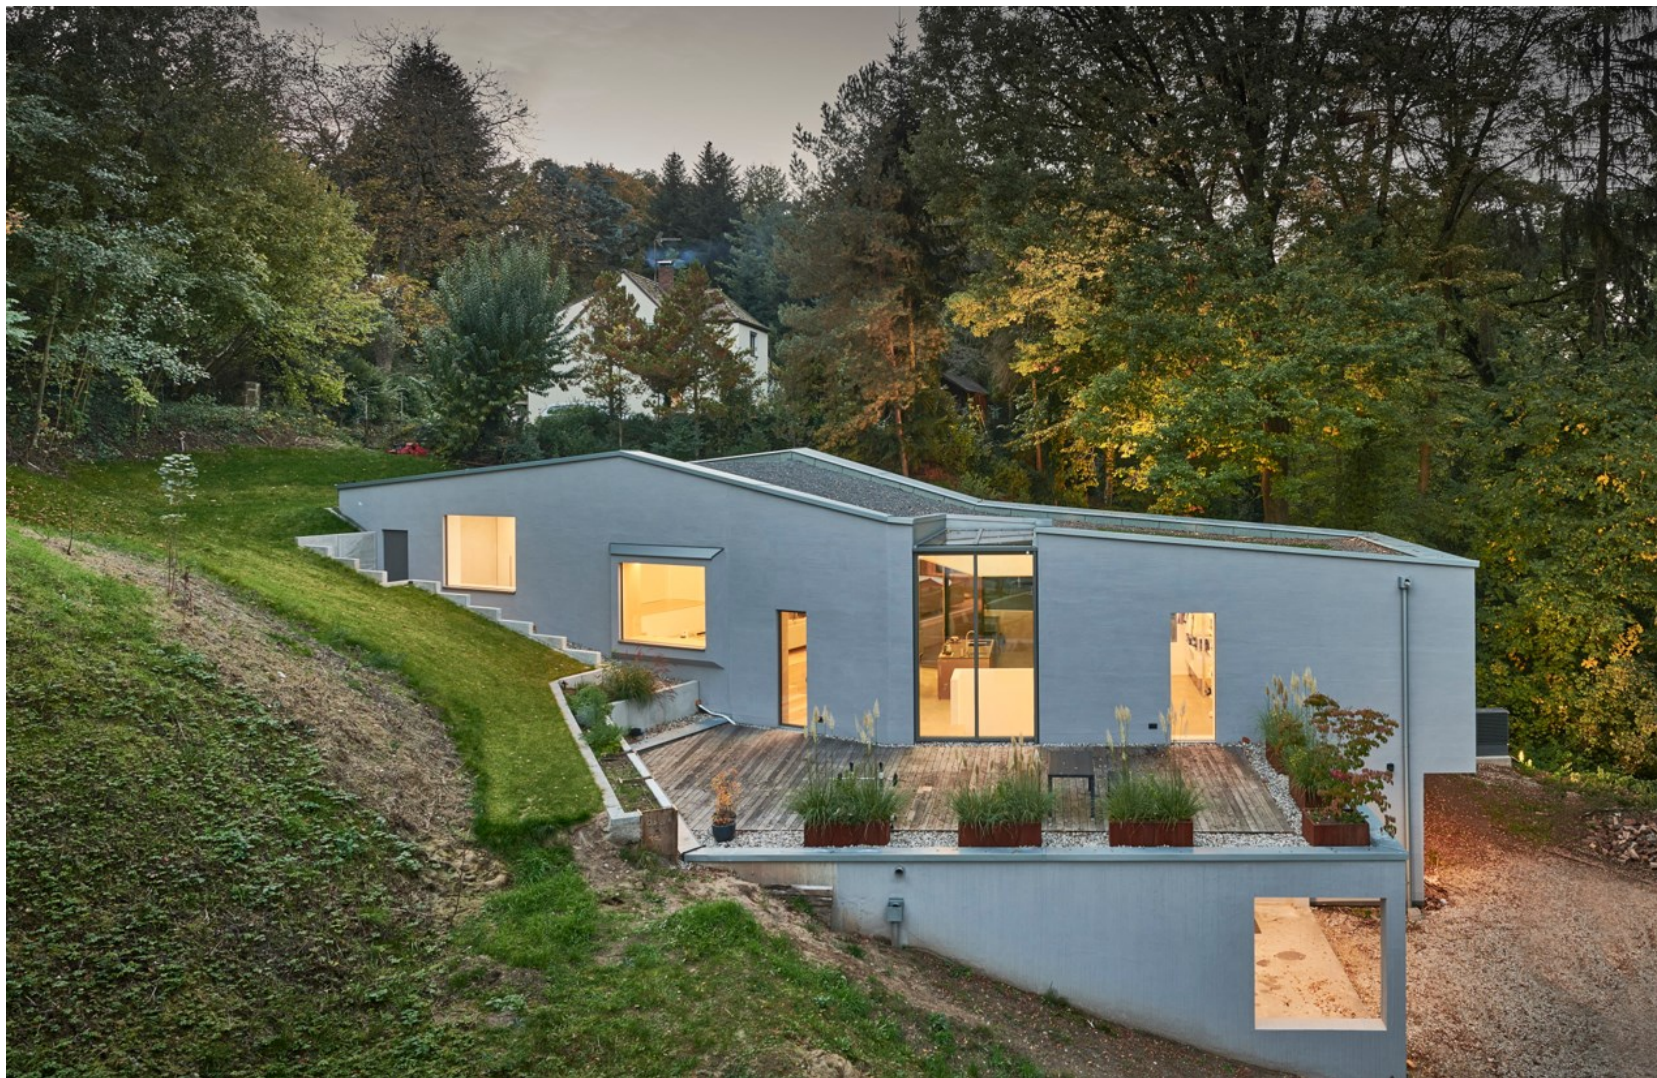
A házak **13,5%-a** lejtős területre építhető, ezeknél a vízszigetelés kivitelezési hibája fokozott kockázatot jelent.

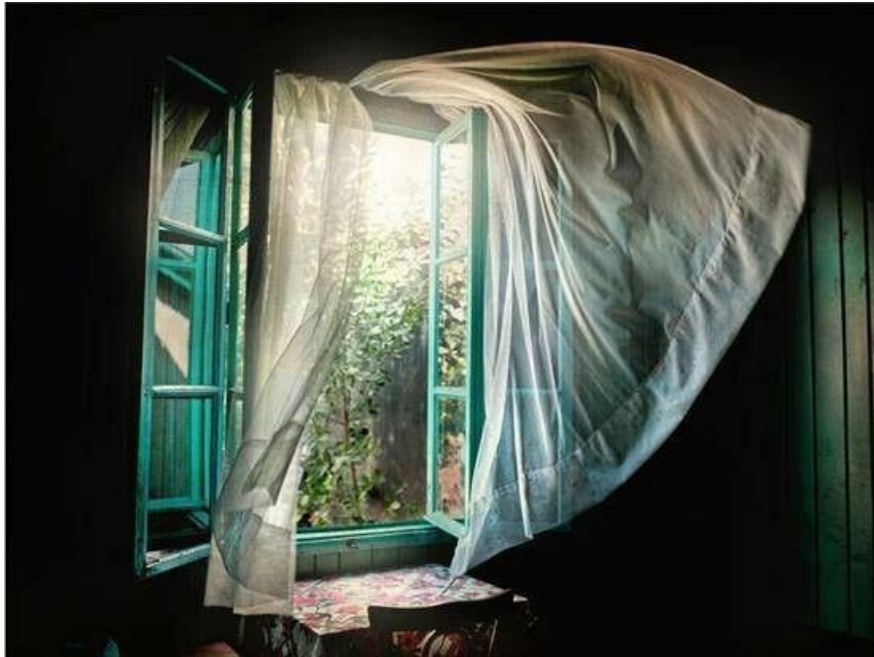
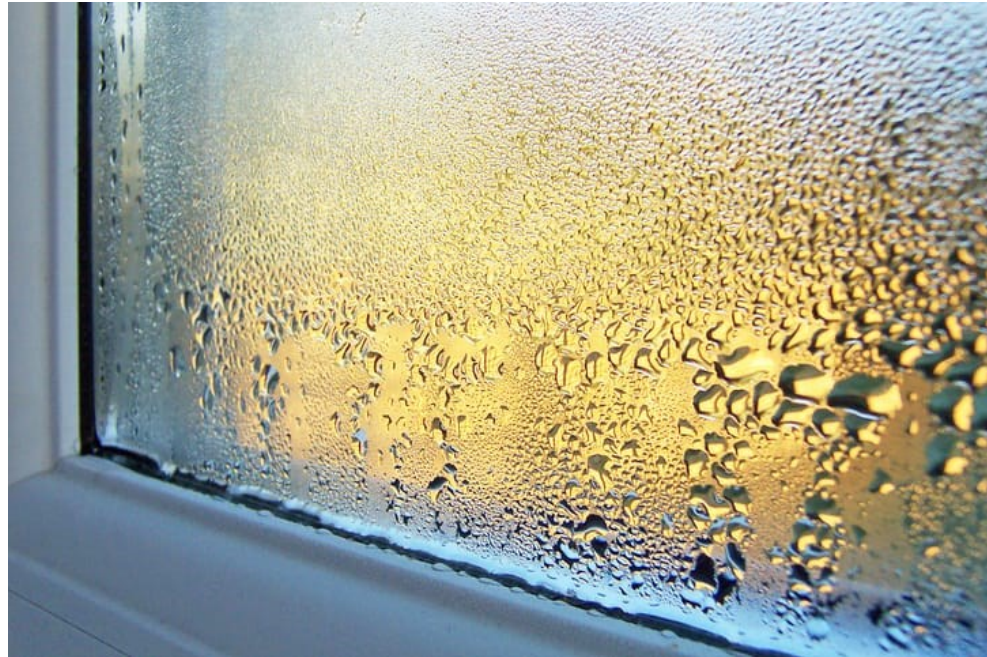
A tervdokumentációk alapján a lakások  
**59.3%-ában** nem alakítható ki keresztlégáram  
14,7% nappaliban, **58% hálószobában**,  
tehát eleve korlátozott a természetes szellőzés lehetősége.

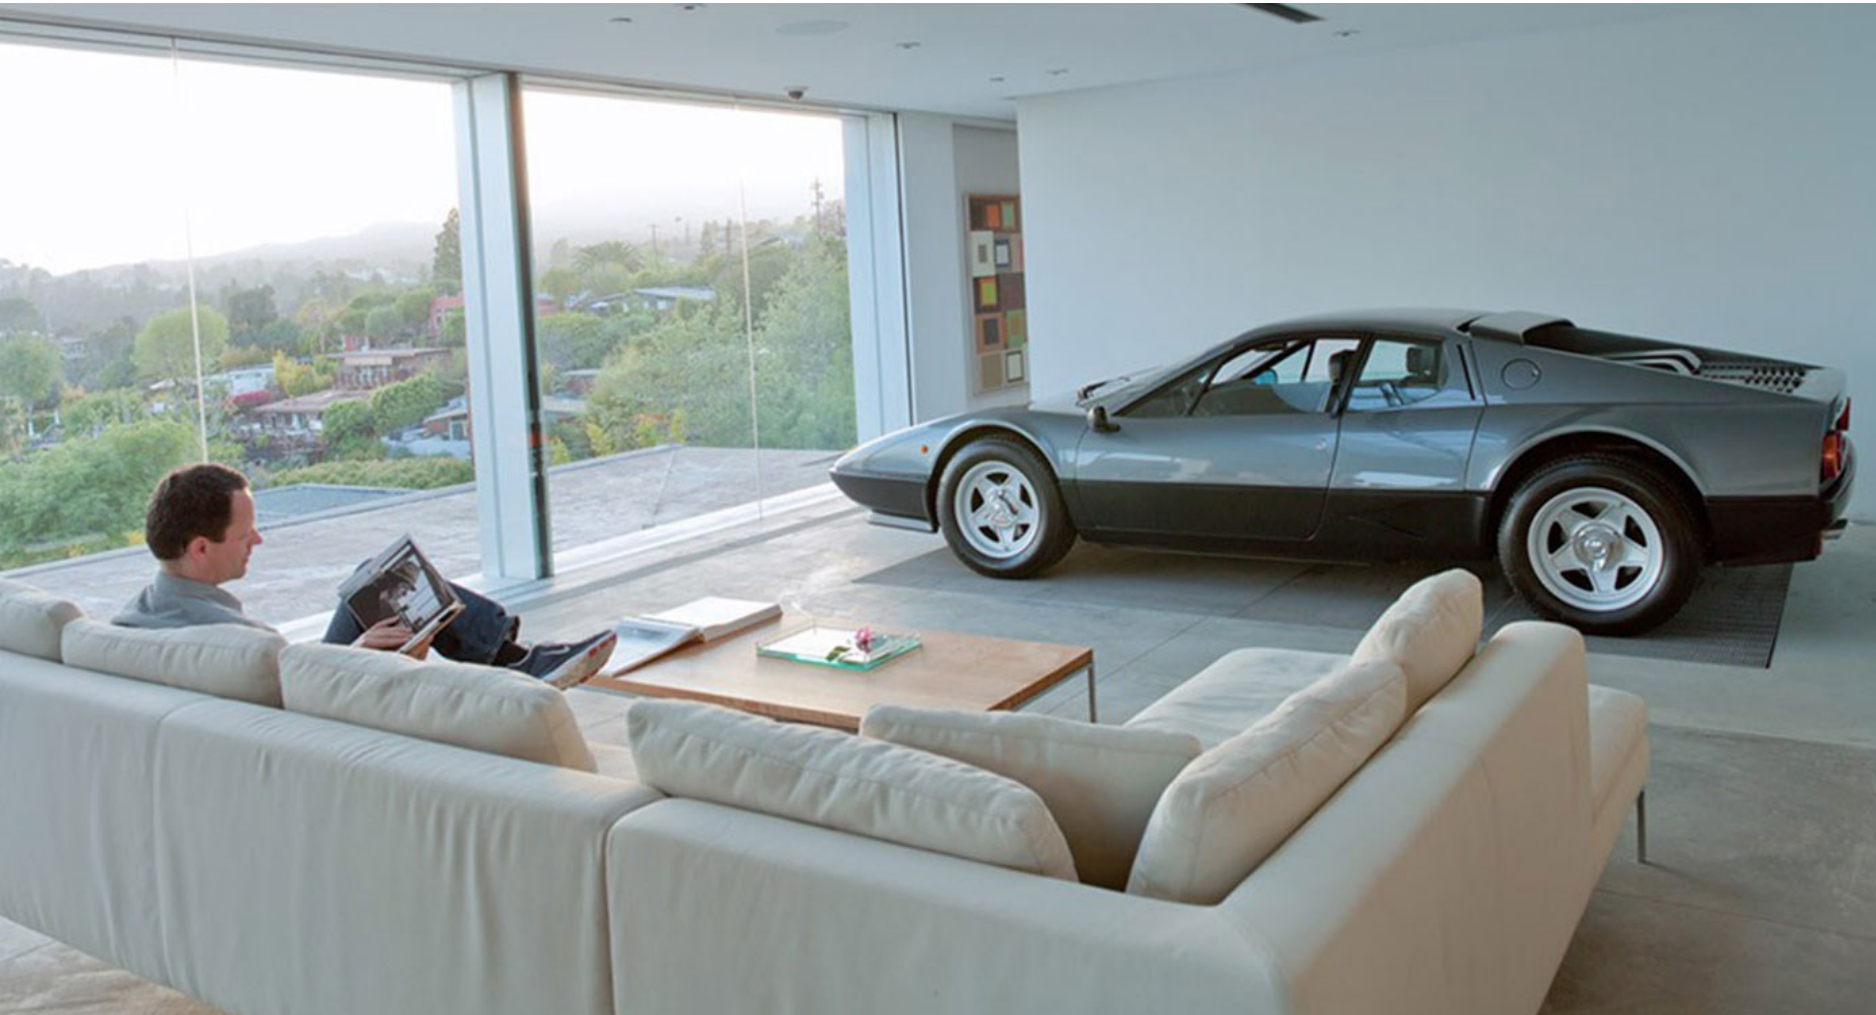
A garázsok **14,7%**-a csatlakozik lakótérhez.

A lakások egybenyitása a garázsokkal kényelmi szempontokat szolgál.

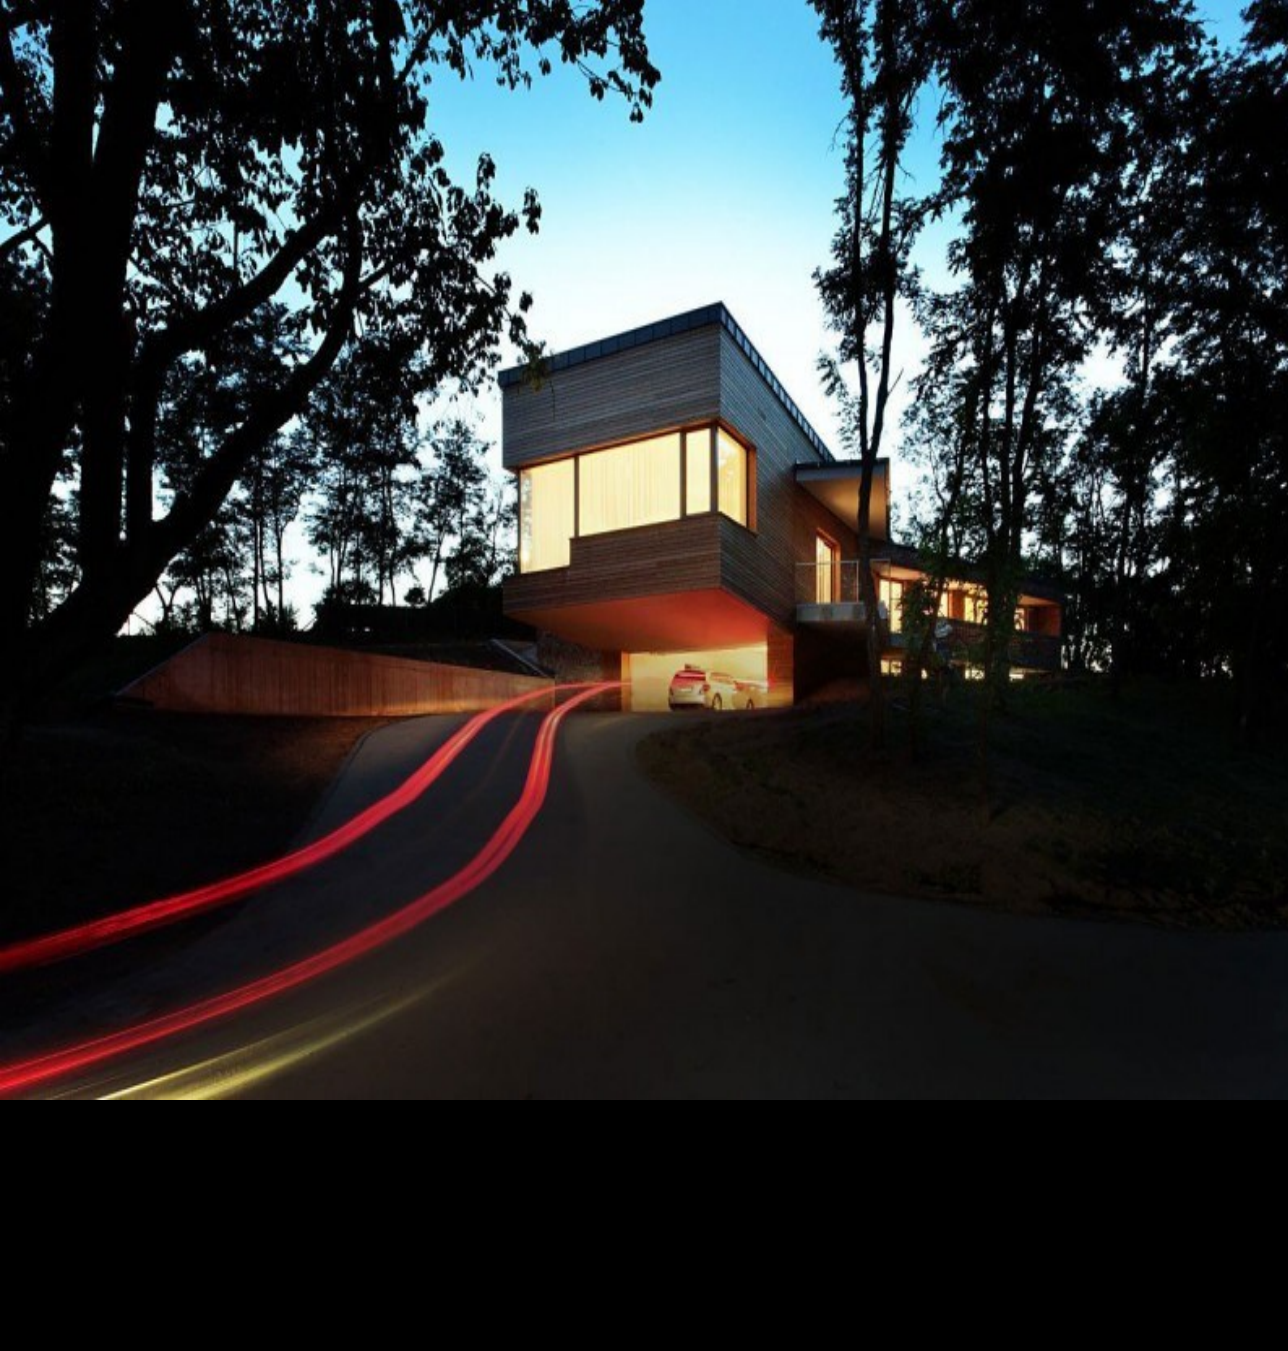
A lakáshoz csatlakozó garázsok (n=14)

- **71%**-ában tapasztaltunk nedvesedést, és e lakások
- **70%**-ában alakult ki penészesedés, mely az esetek
- **71%**-ában a lakótér levegőjébe jutva egészségi kockázatot okozhatott.

A penészesedéshez többnyire házi poratka-szennyezettség is társult.

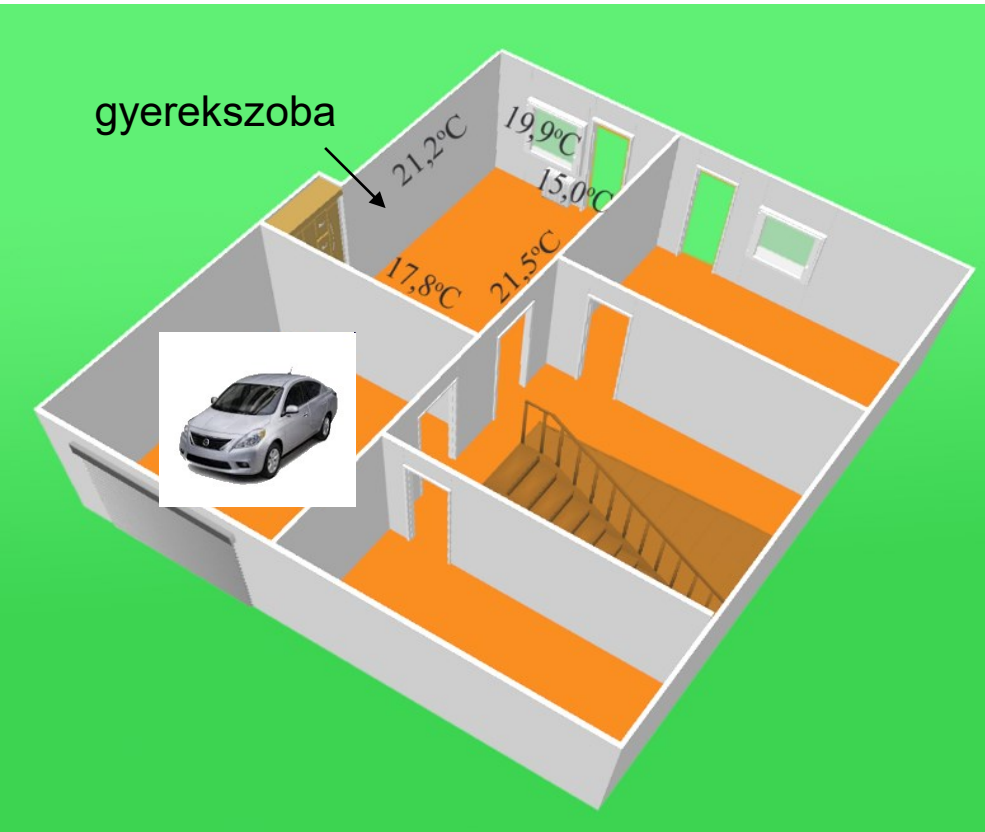
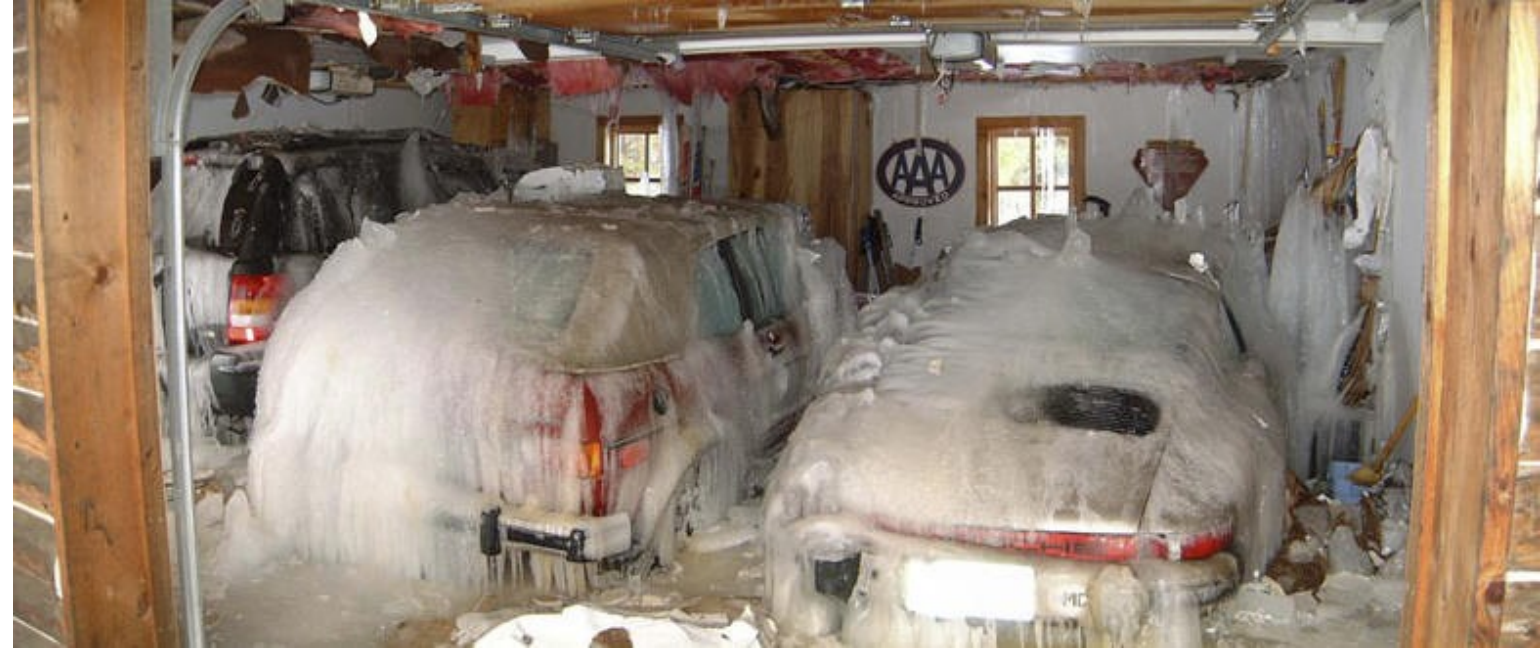
## Esettanulmány 1.

*Aspergillus/Eurotium* sp.

*Aspergillus* sect. *Flavi*

*Aspergillus* sect. *Fumigati*

*Aspergillus sydowii*

*Penicillium* sp.

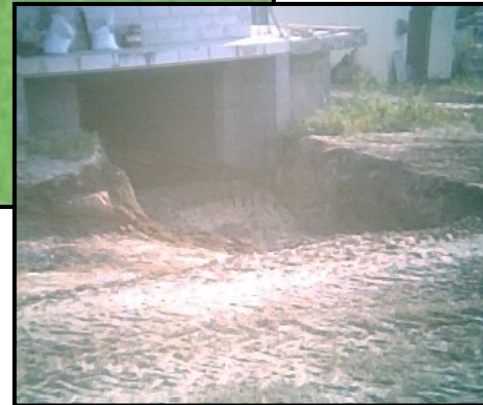
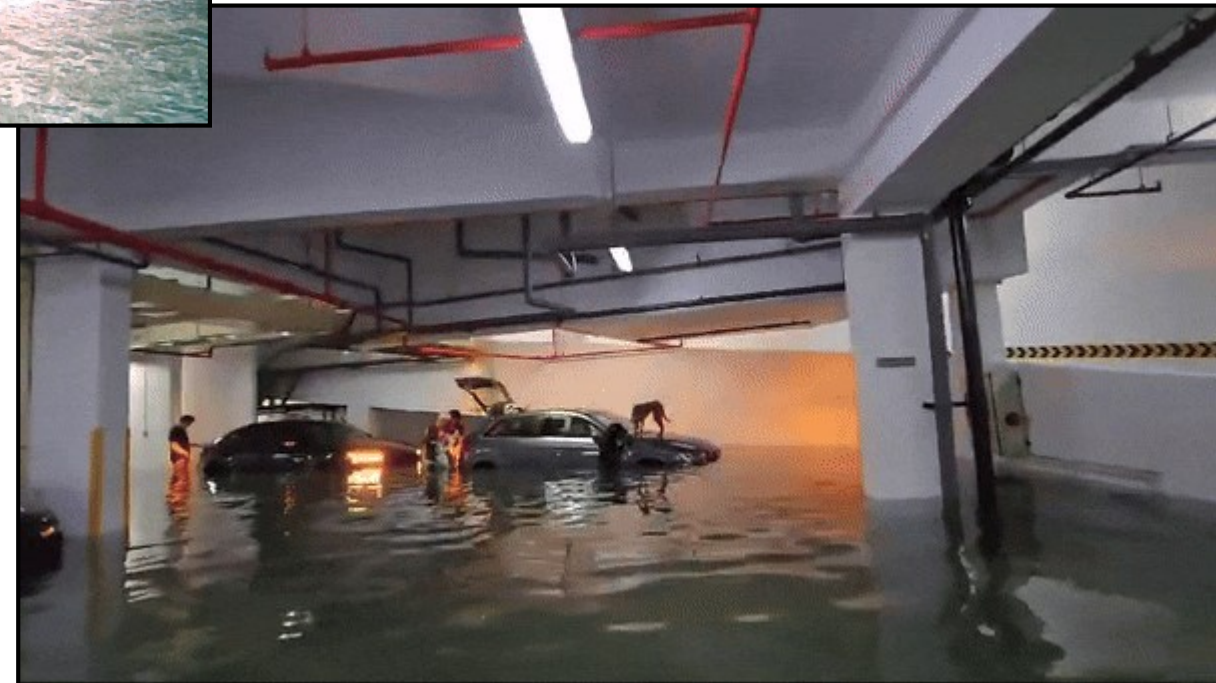
## Esettanulmány 2.

- *Acremonium*,
- *Aureobasidium pullulans*,
- *Penicillium* spp.,
- hp atkák

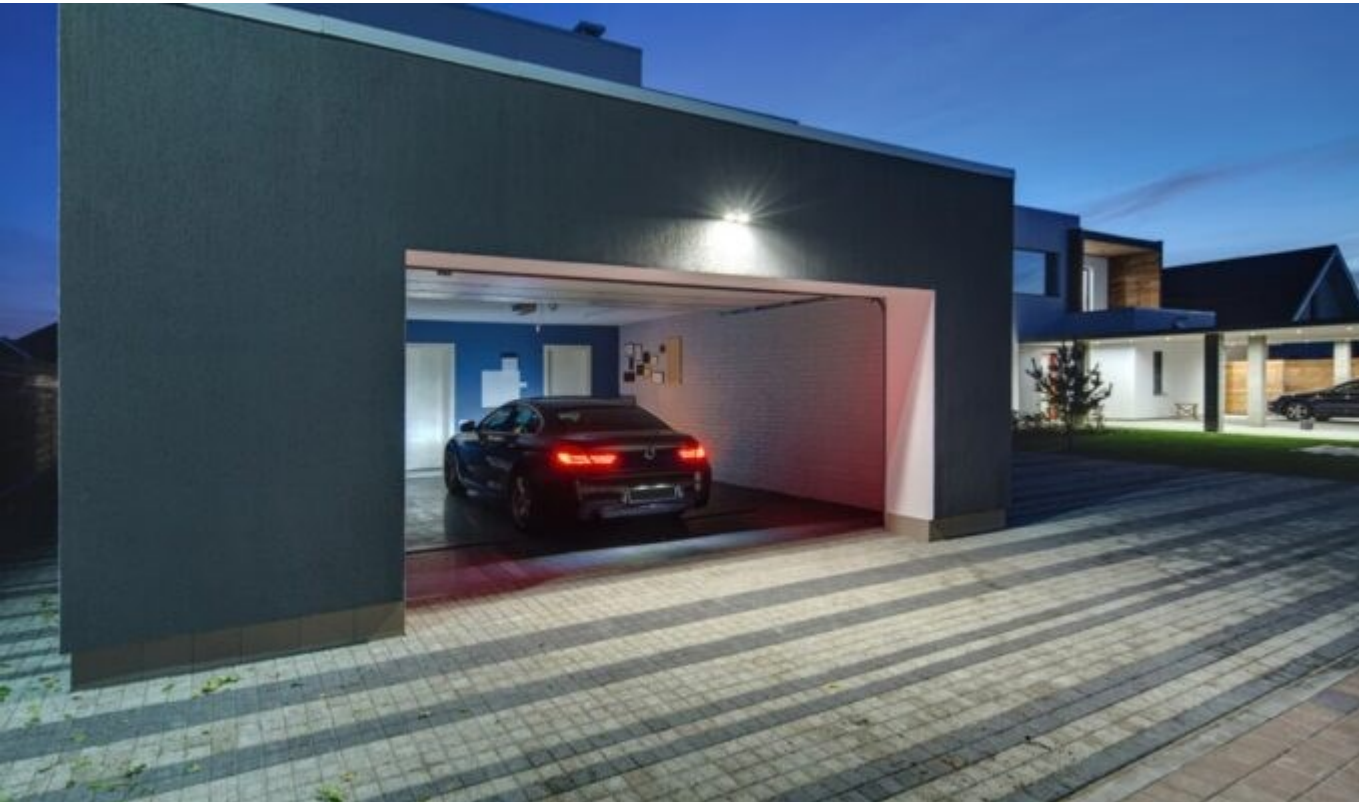
Abban az esetben, ha garázst napi rendszerességgel használták, és tolatva álltak be a garázsba,

a szobákban a javasolt belső téri határértéknél **68-92%-kal magasabb** benzolterhelést tapasztaltunk.

A használatban lévő garázs esetében a gépkocsi ki- és beparkolása alkalmával **jelentősen megemelkedett a CO-szennyezettség,**

**és legalább 4 óra kellett ahhoz, hogy a terhelés a gépjárműtárolók esetében javasolt határérték alá csökkenjen.**

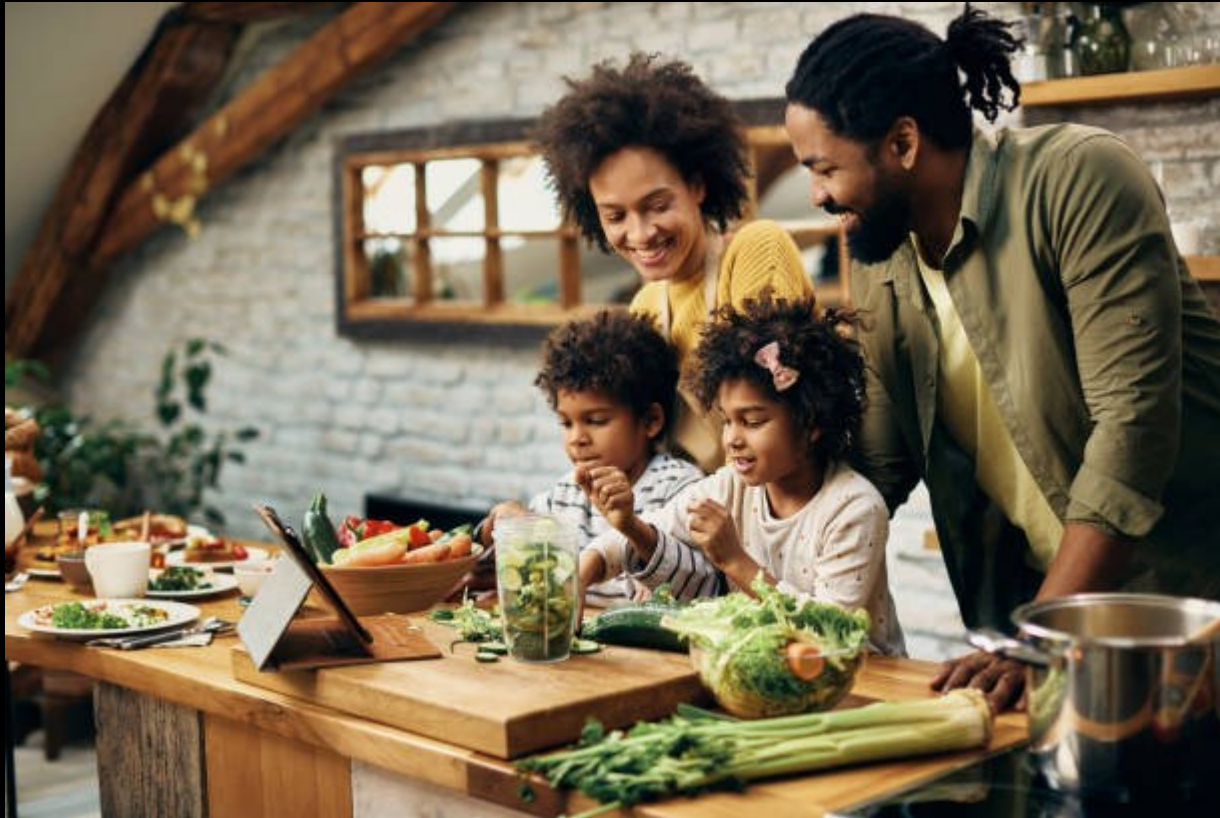
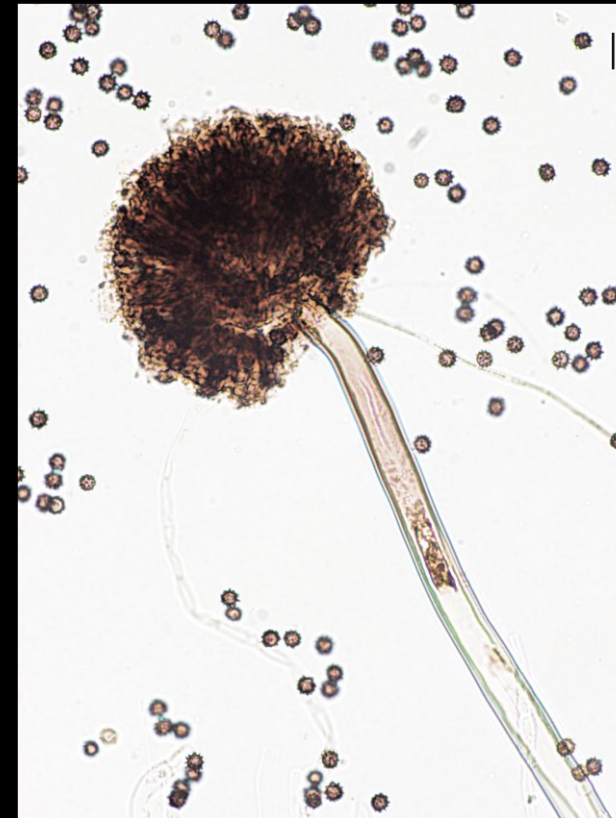
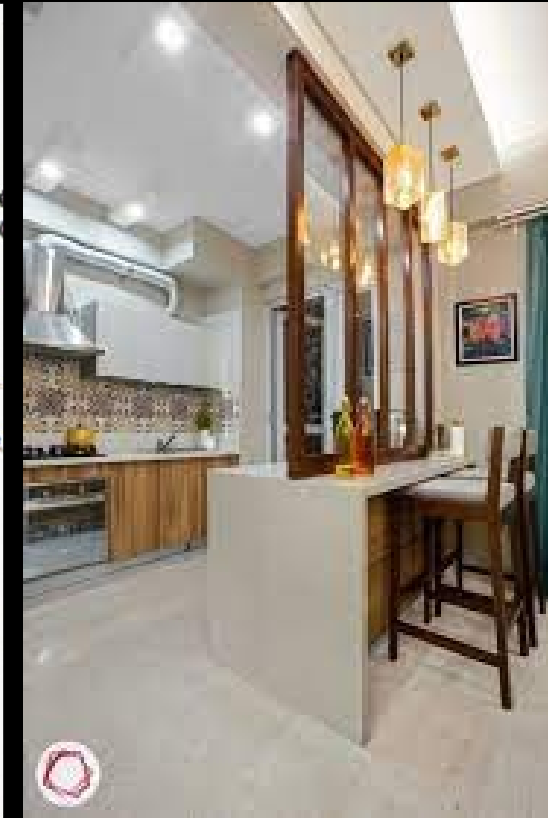
Amerikai konyha (88%) esetén többlet légszennyezésre kell számítanunk az égéstermékek, ill. zöldségghámozással kiszóródó gombaspórák miatt.

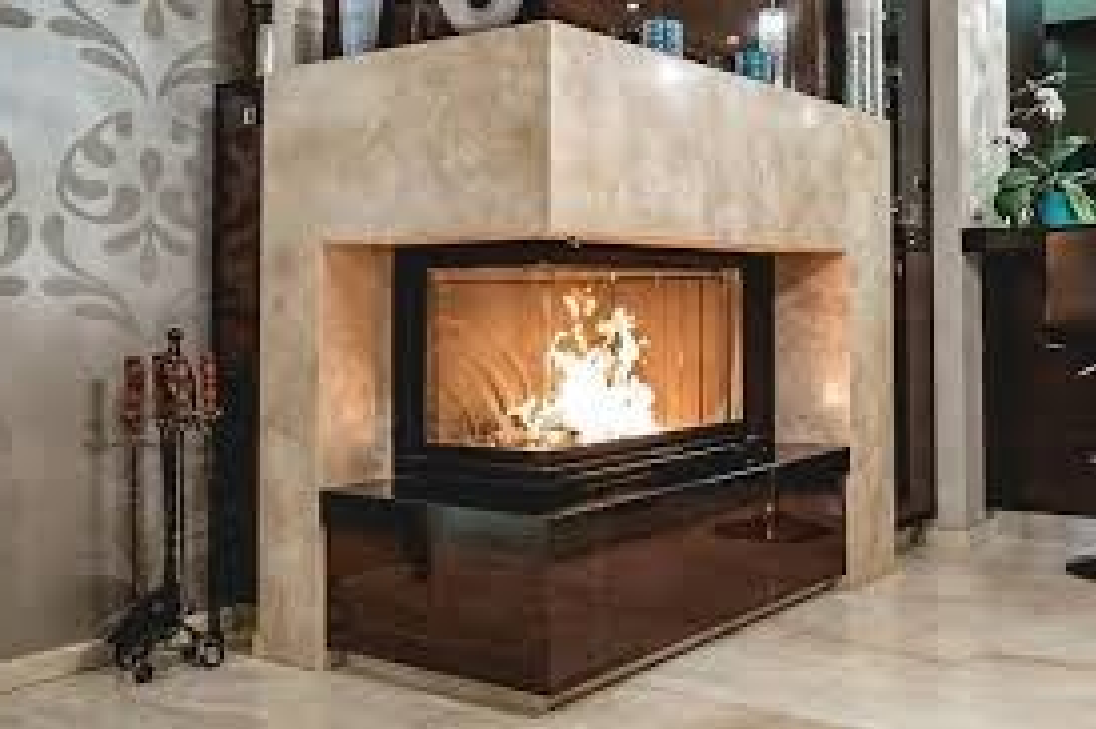
Kandalló (19,3 %) esetén többlet légszennyezésre kell számítanunk az égéstermékek, ill. a tűzifátárolás miatt.

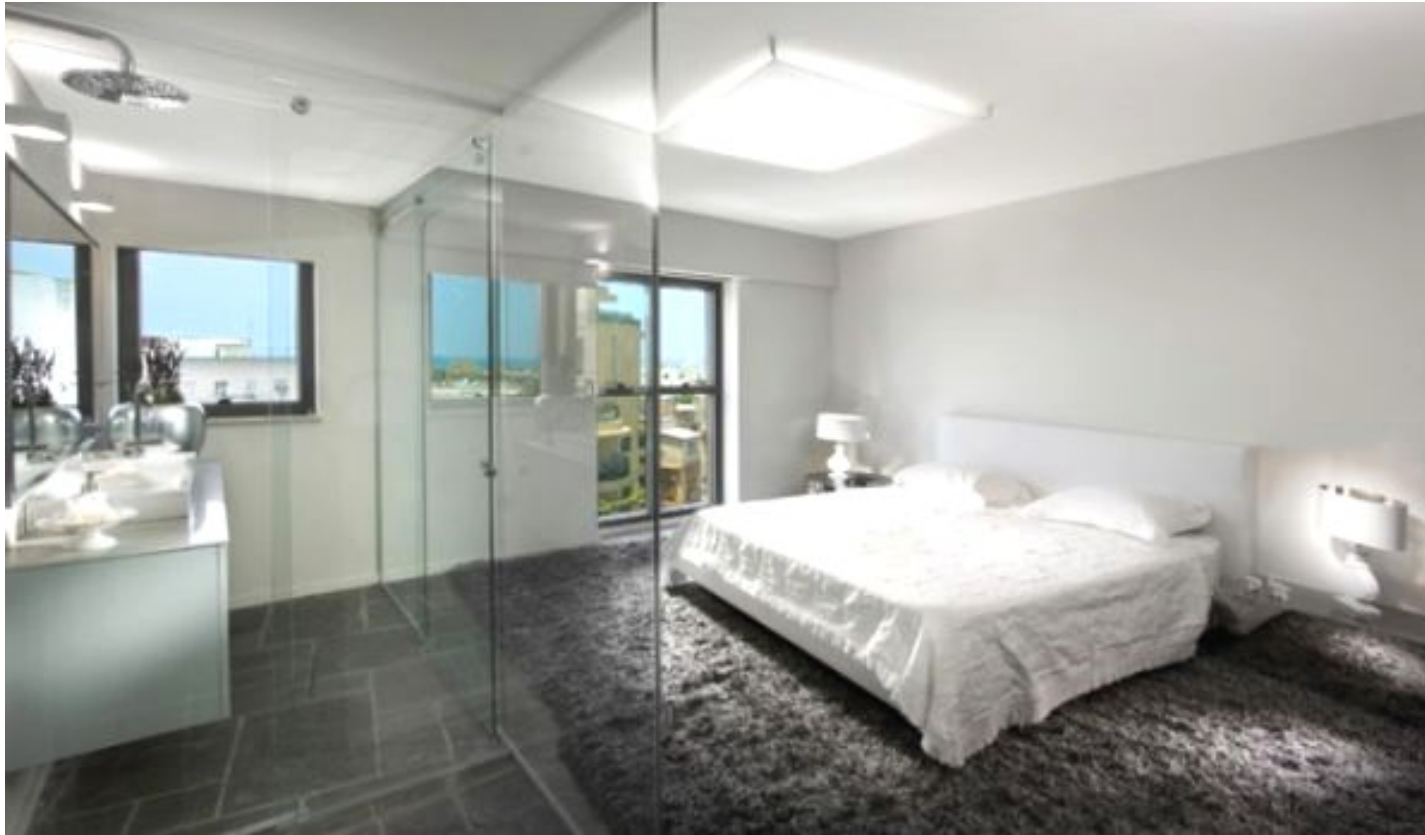
Hálószoba és fürdőszoba egybeépítése (9.3%)  
fokozott páratelhelés és poratkák elszaporodása

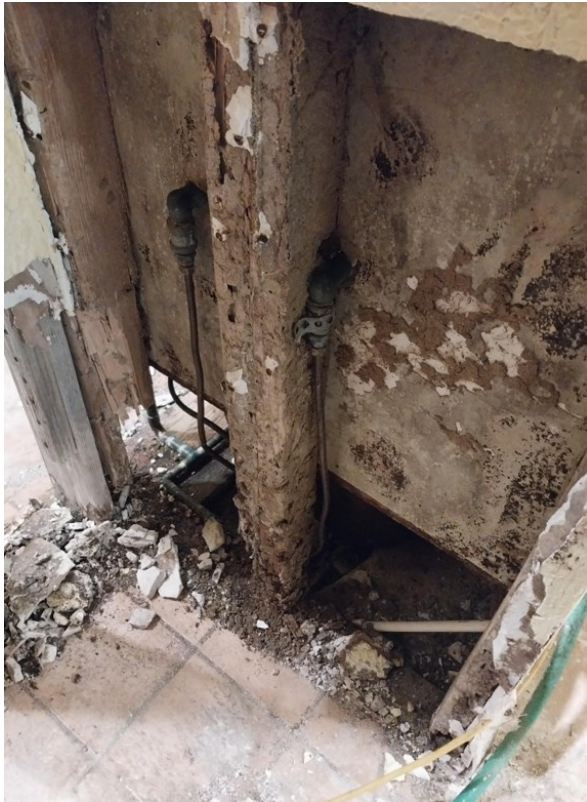
A hálósobai rejtett penészedés gyakori oka a gipszkartonfal beázása, amelyre akkor van esély, ha a hálószoba és a vizesblokk között nem teherhordó válaszfal található (**68,0%**).

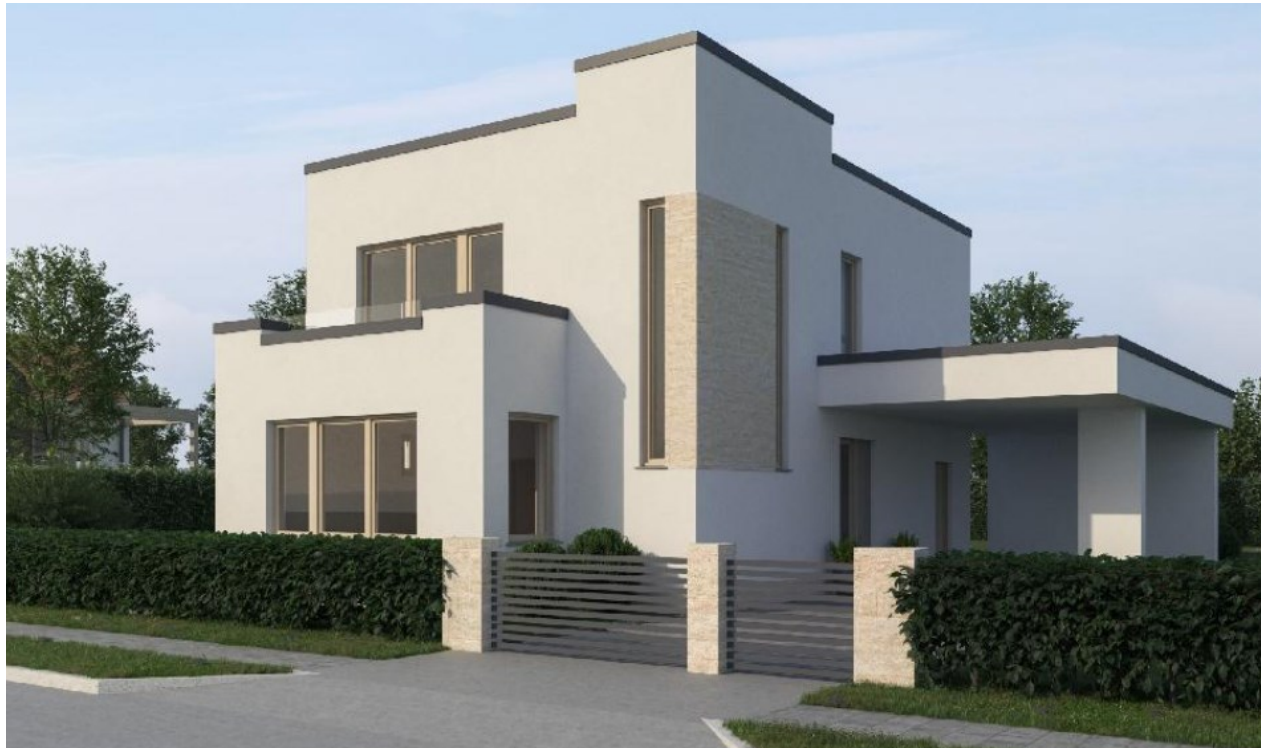
Páralecsapódás, penészedés jelentkezhethet

- geometriai hőhidaknál (**78%**),
- sarokablakoknál (**22,7%**),
- ablakok/válaszfallak csatlakozásánál (**10,7%**).

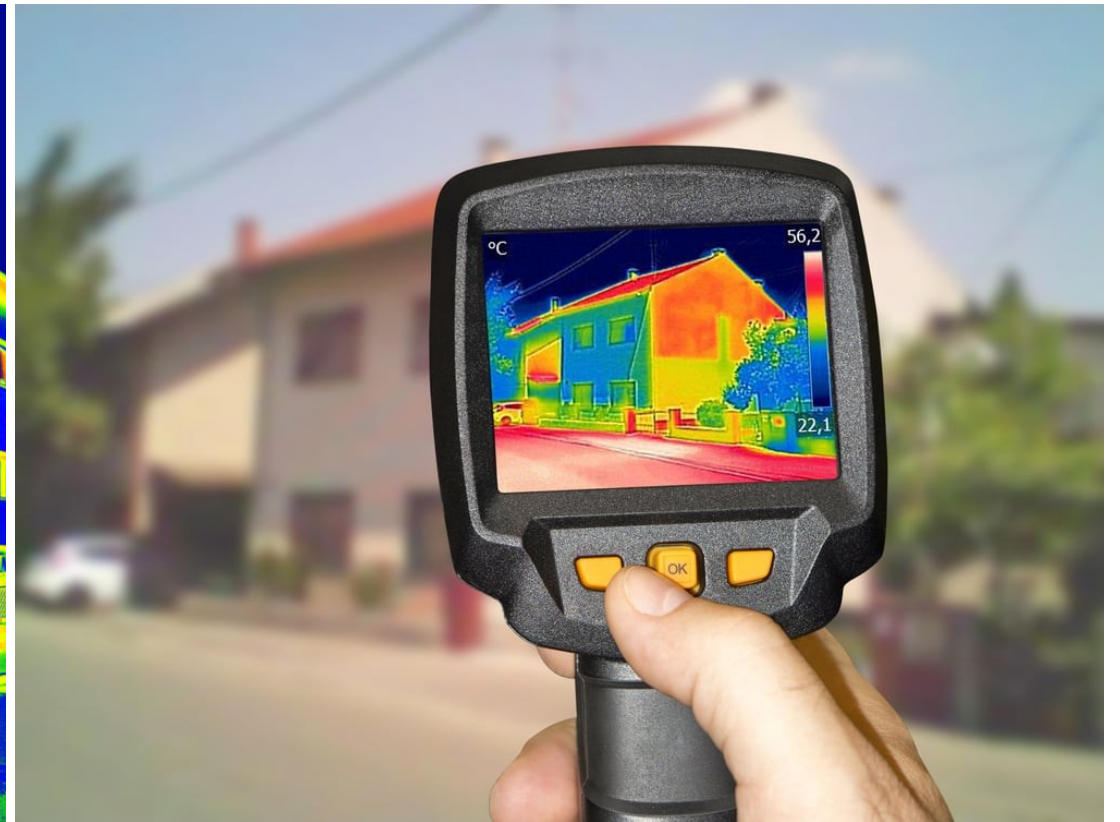
Halmazott kockázat:  
a keresztlégtáram hiánya és hőhíd egyazon helyiségben (**54,7%**).
